COMUNE DI SERINO
PROVINCIA DI AVELLINO

OGGETTO: Richiesta relazione scritta sullo stato del Parco Faunistico.

PARCO FAUNISTICO

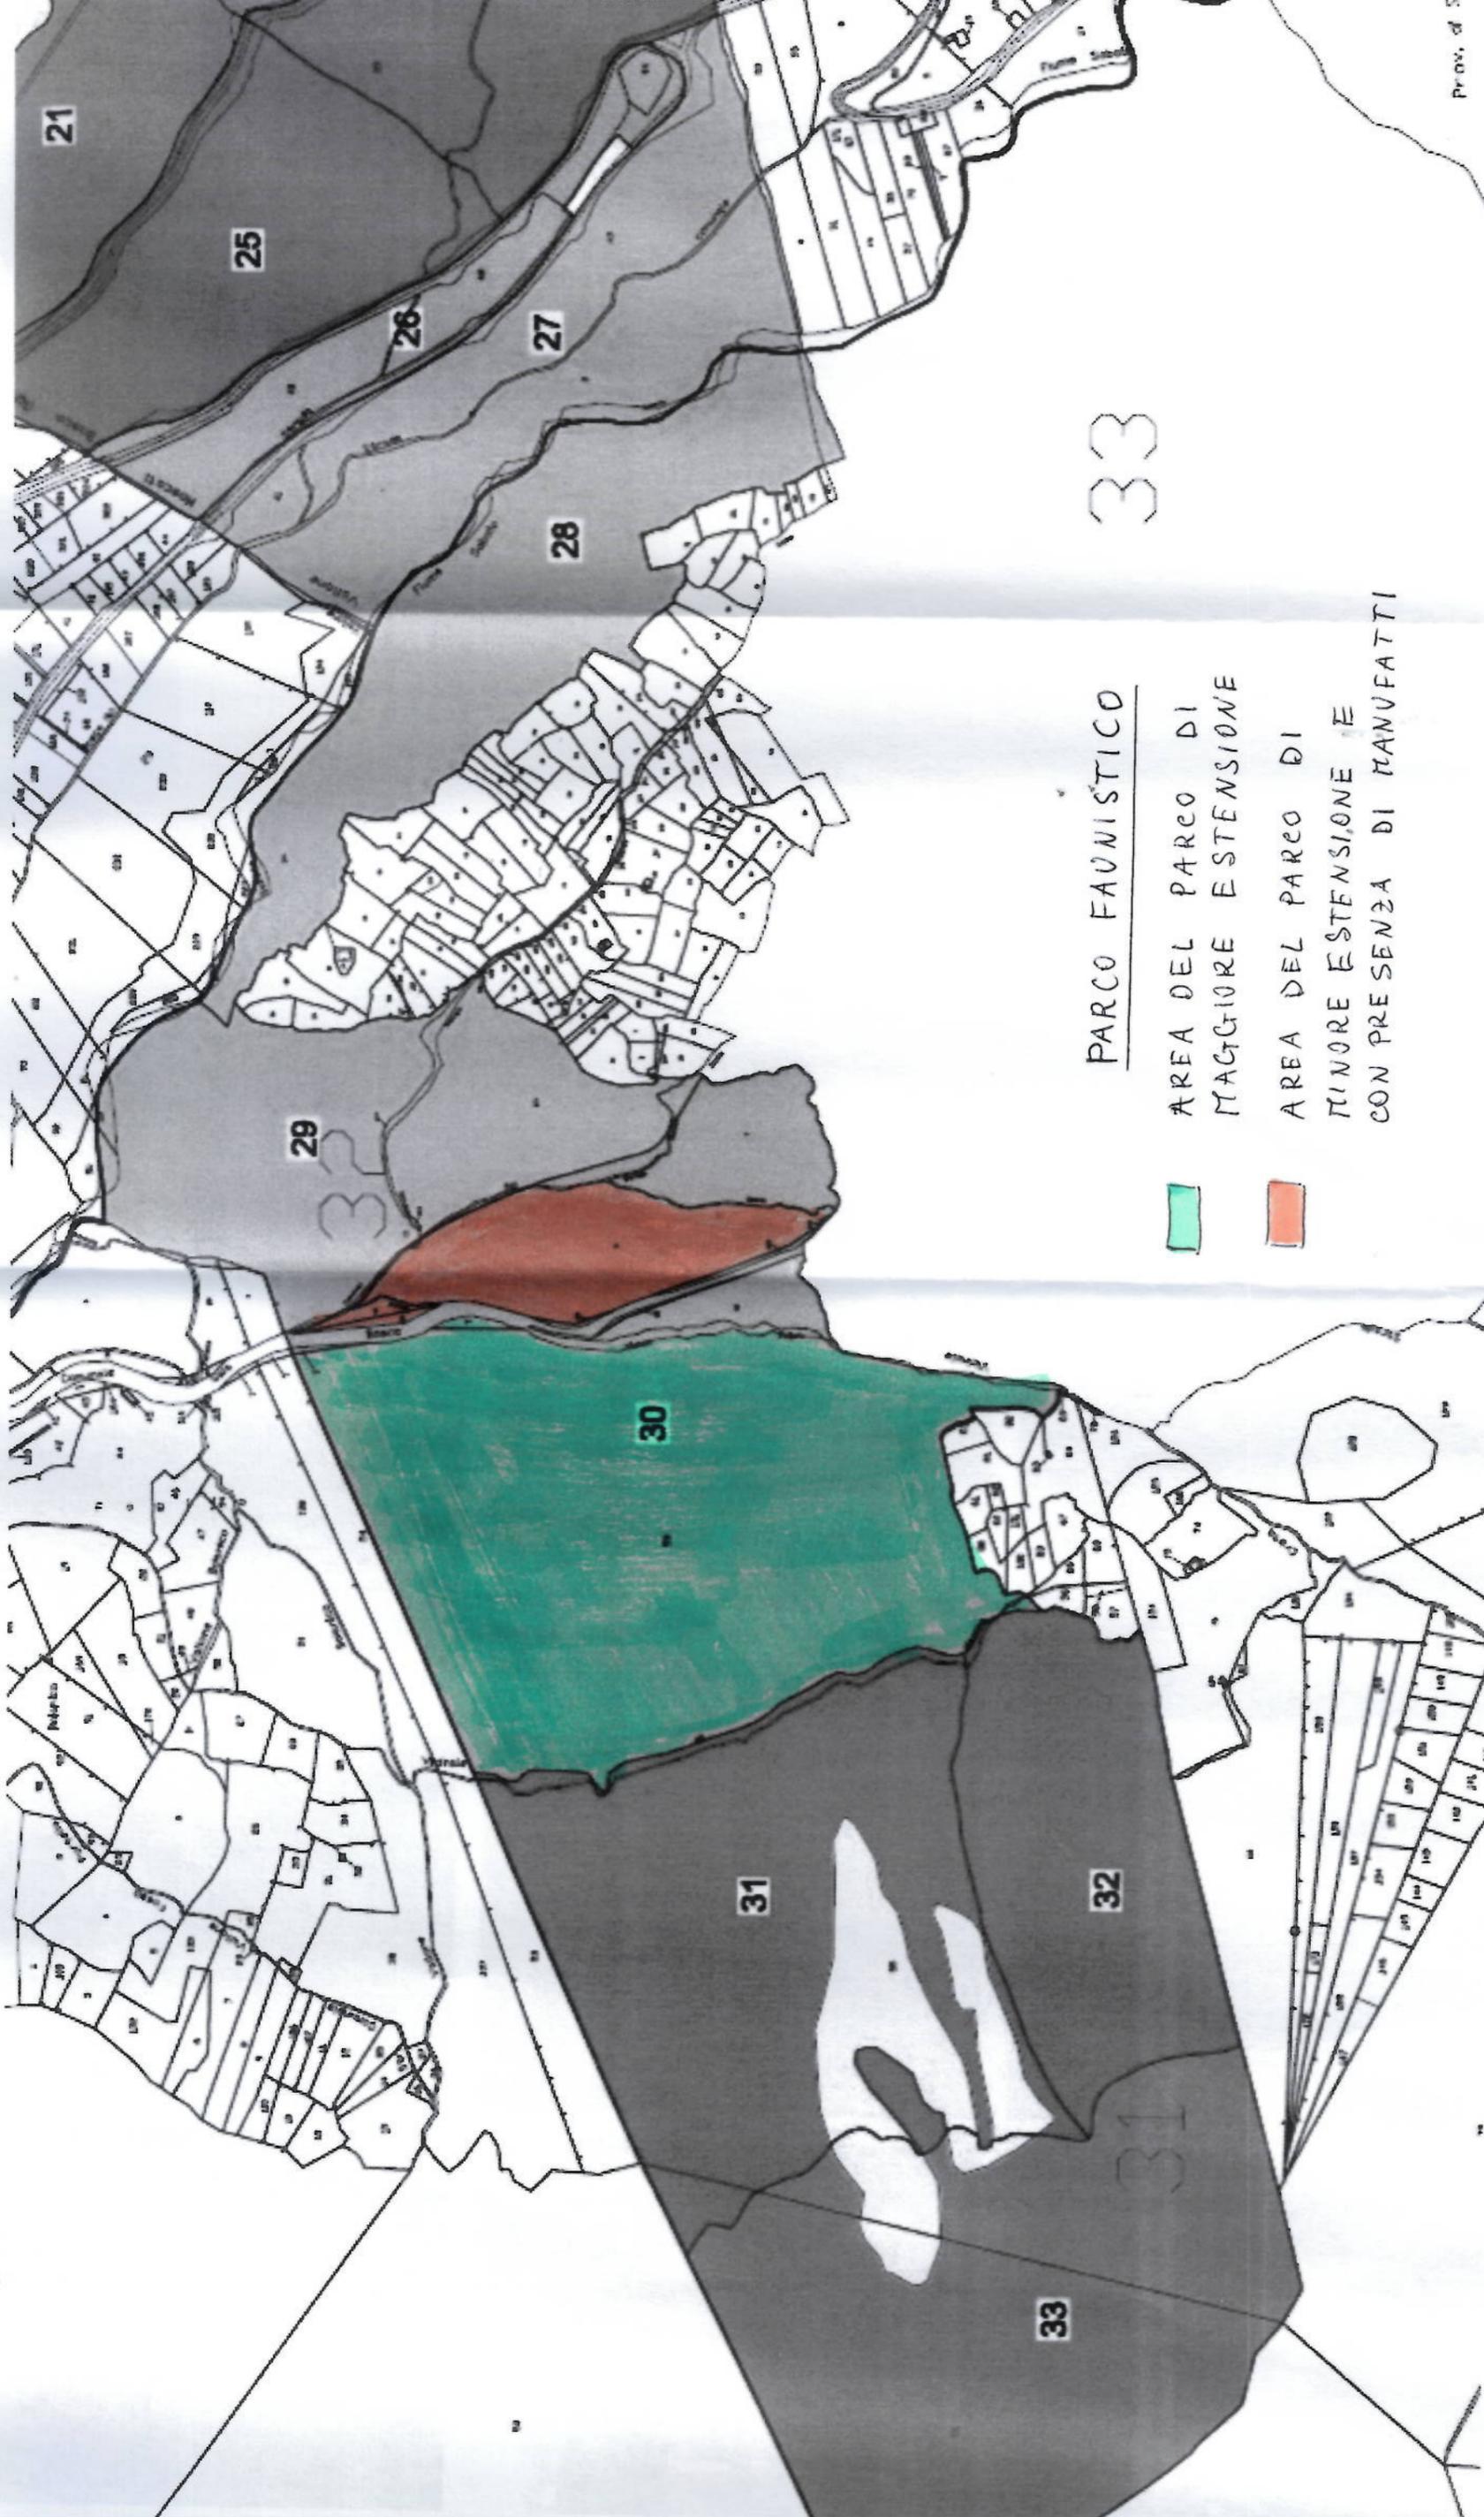
L'area definita "Parco Faunistico" si estende per circa 45 ettari (circa 450.000 mq) ed è costituita da due sottoaree: una di maggiore estensione, di circa 360.000 mq, l'altra, invece, di minore estensione, di circa 90.000 mq. Tali aree risultano divise dalla strada di penetrazione S.P. per Gioffoni V.P., presentando un lato comune di circa 380 ml (vedasi al riguardo l'allegato grafico).

AREA DEL PARCO DI
MAGGIORE ESTENSIONE

AREA DEL PARCO DI
MINORE ESTENSIONE E
CON PRESENZA DI MANUFATTI

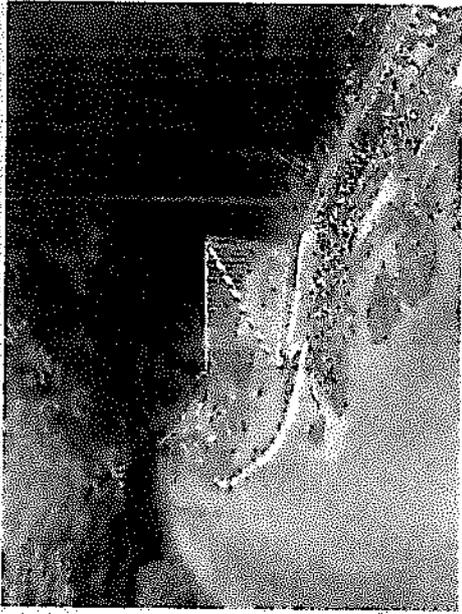
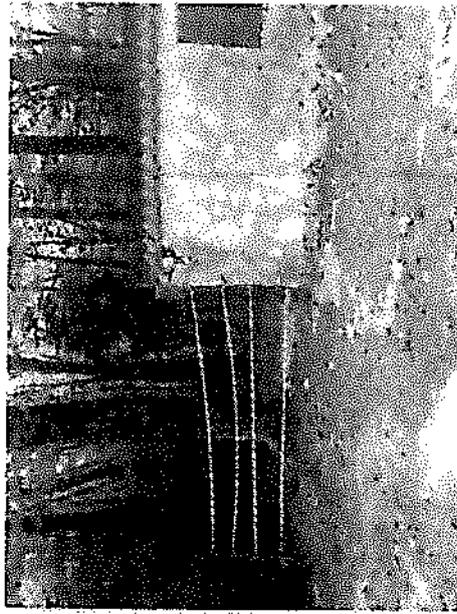
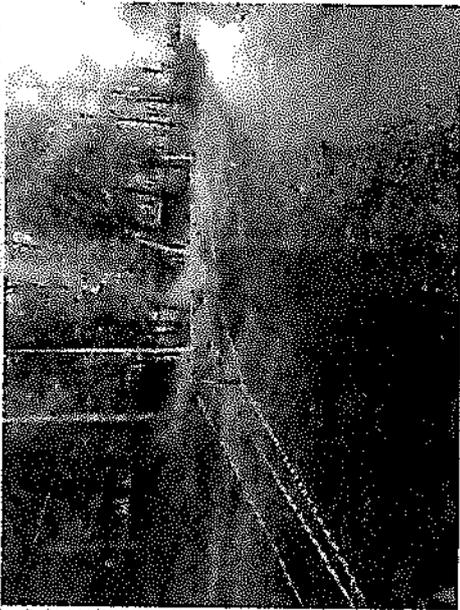
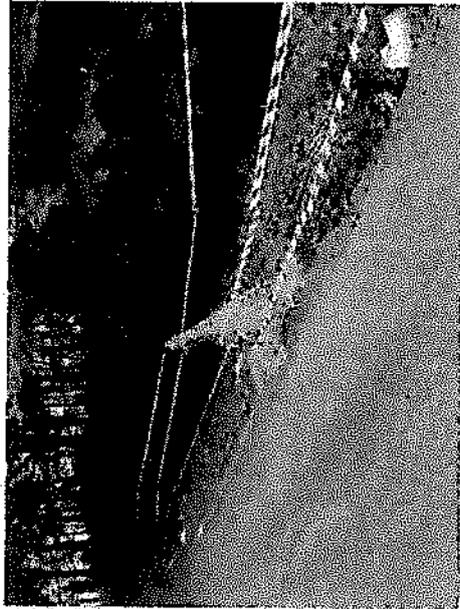
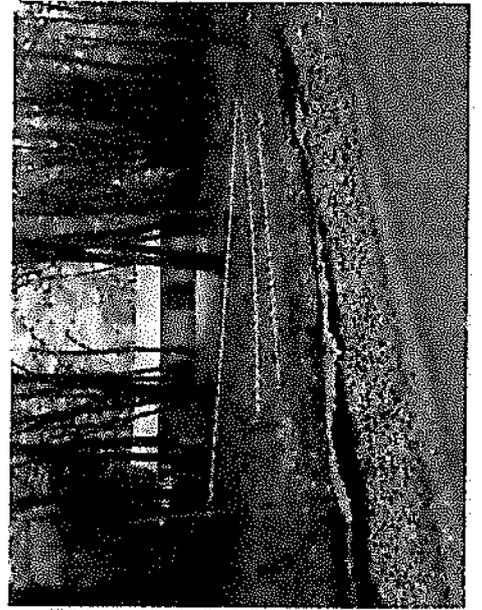
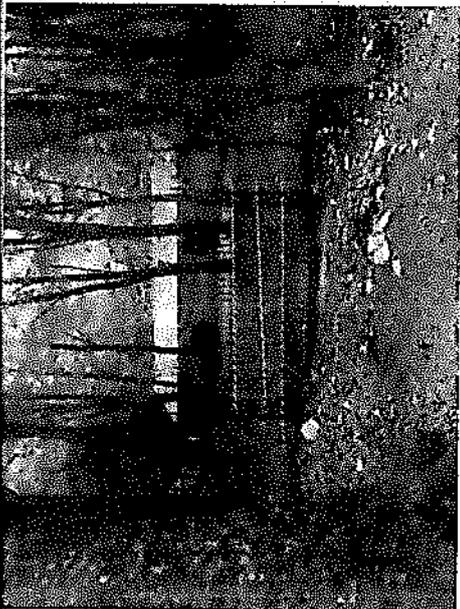
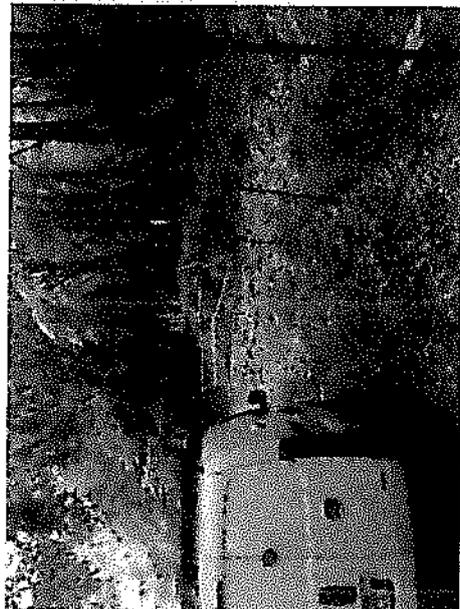
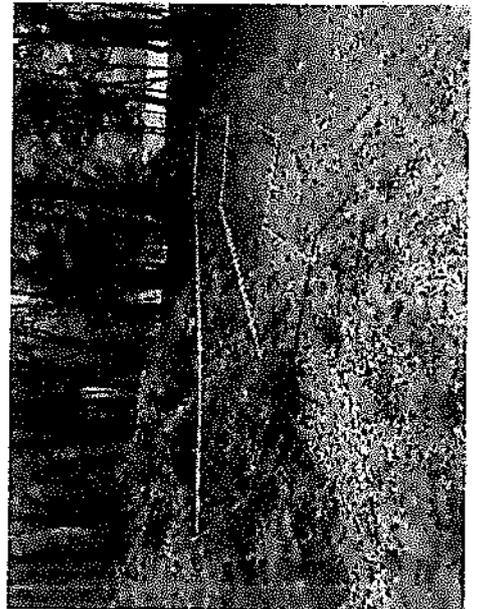
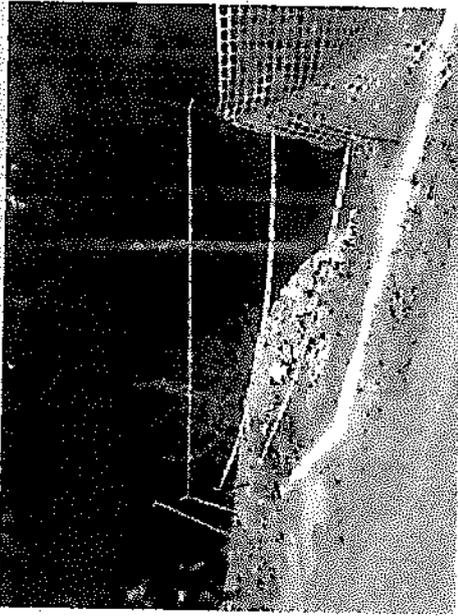
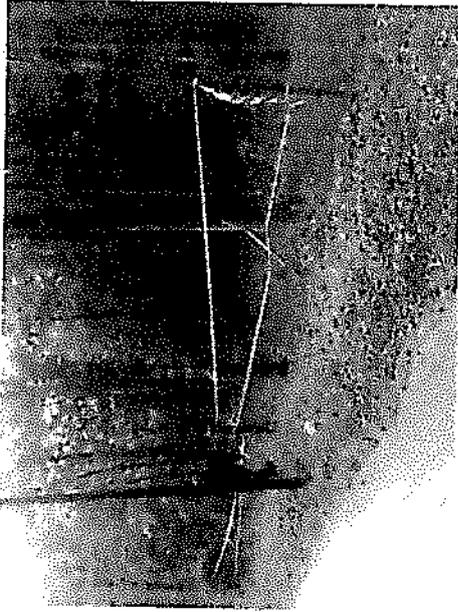
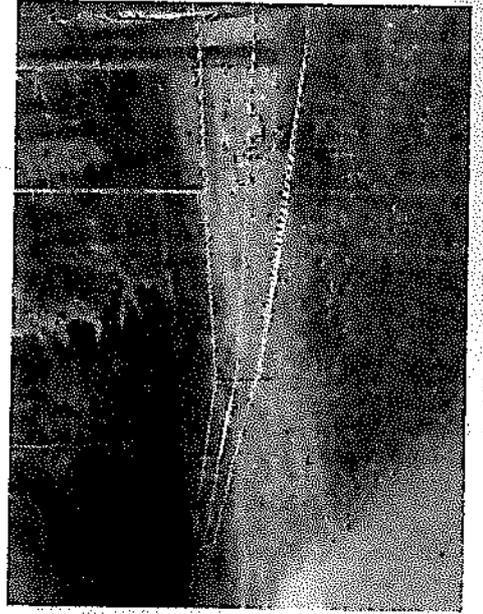
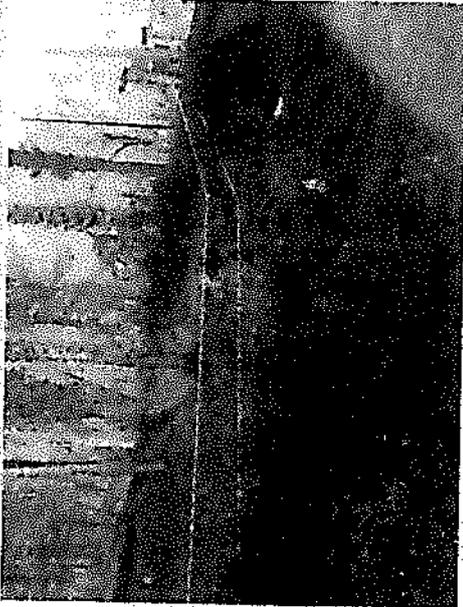
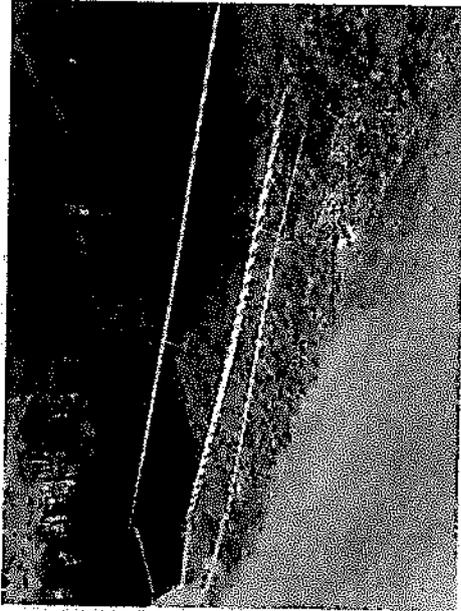
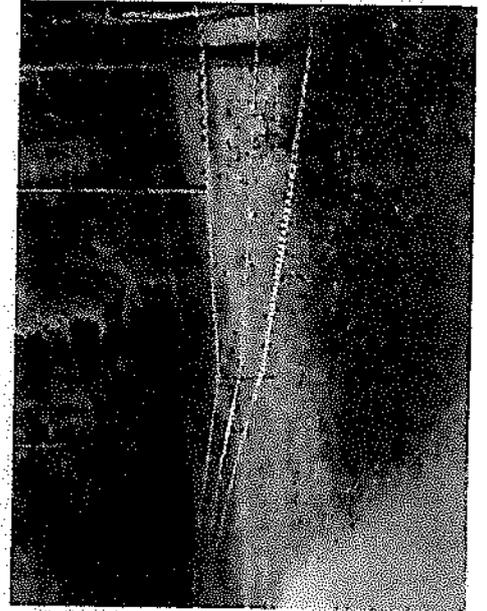
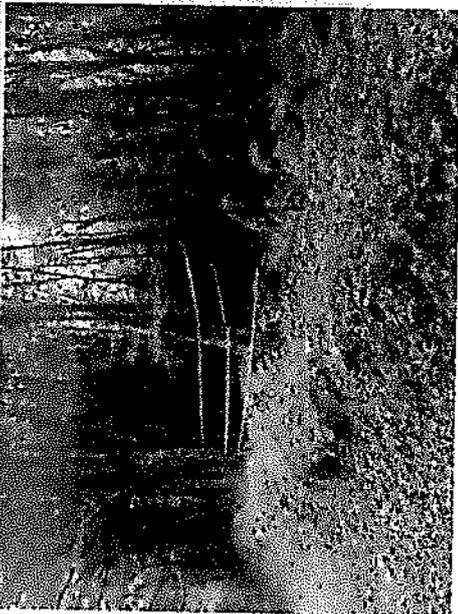
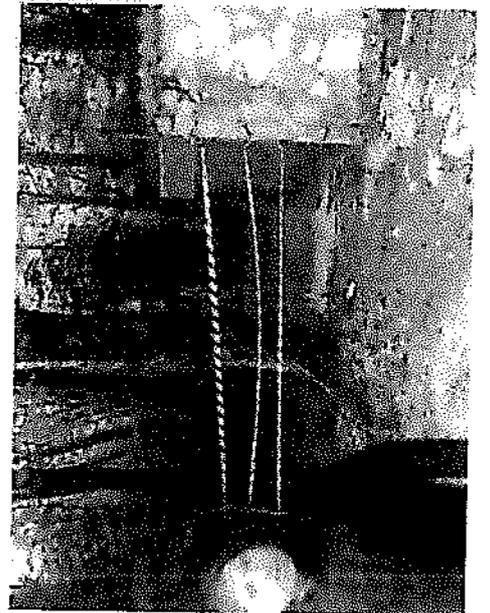
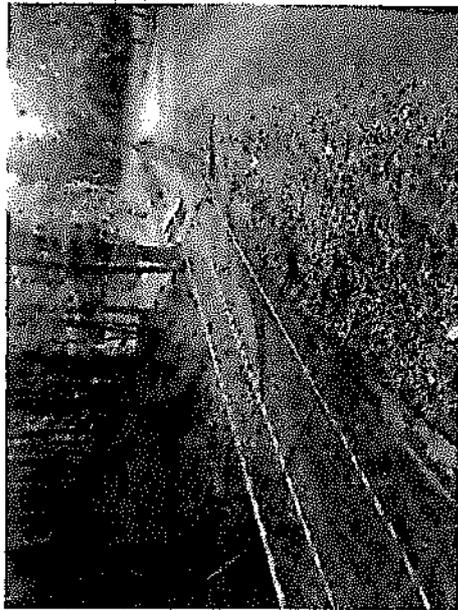
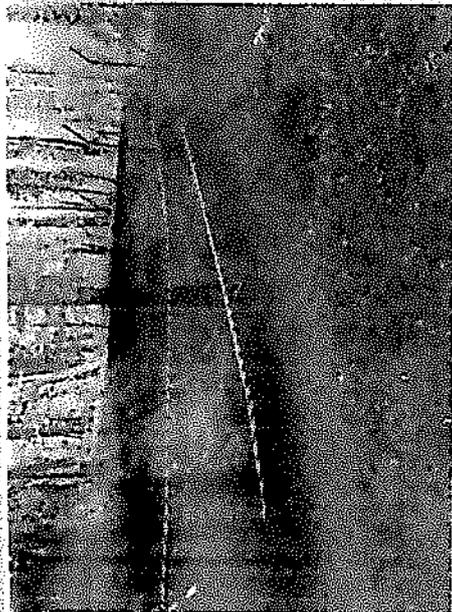
Lo scorso anno all'inizio del mese di maggio lo scrivente ha proceduto ad apporre lungo i tratti danneggiati della recinzione dell'area di minore estensione apposito nastro plastificato bicolore (bianco-rosso) per impedire a chicchessia di introdursi abusivamente nell'area, a seguito di ordinanza sindacale per salvaguardia della pubblica incolumità, procedendo alla spesa di € 366,00 con determinazione n. 149 del 03/05/2018 (si allegano al riguardo le foto riportanti la messa in opere di tale nastro).

Purtroppo tale espediente si è dimostrato vano in quanto dopo qualche mese tale nastro non risultava più presente in loco.
